平成 23 年度 活動の記録
(平成 23 年 1 月 1 日～平成 23 年 12 月 31 日)

自然災害から身を守ろう！

特定非営利活動法人 防災ネットいわて

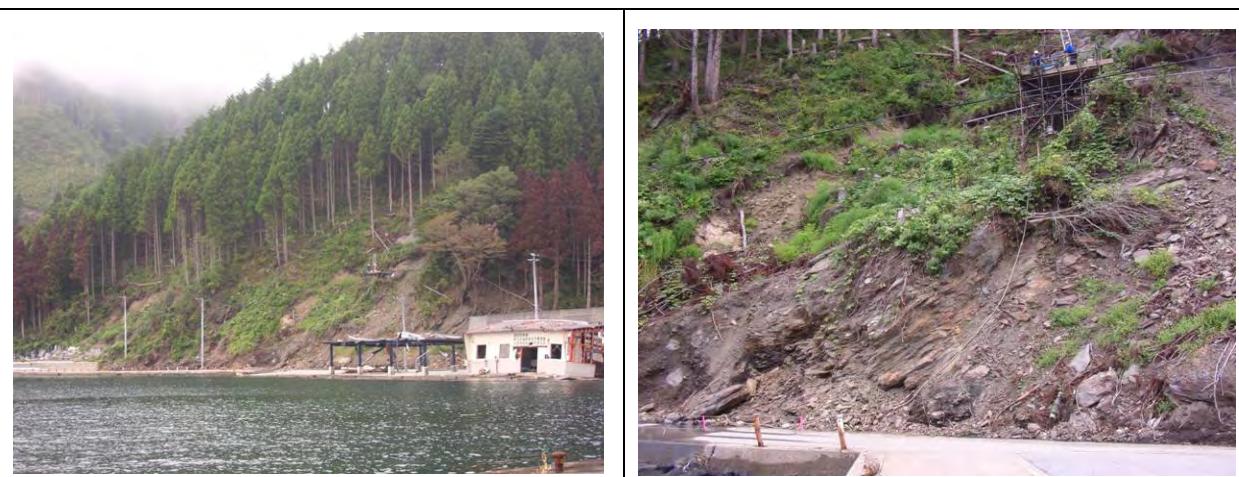
地震と津波により被災した漁港施設と崩壊した道路背後の斜面。
崩壊斜面は延長約 70m、高さ約 25m。
[釜石市両石町桑の浜]

崩壊斜面は割れ目の発達した粘板岩からなる。流れ盤であることが、崩壊の主たる要因と考えられる。
[左記と同一箇所]

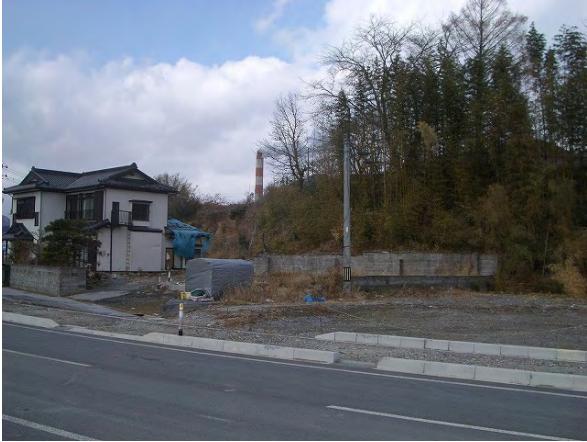
<p>津波により被災した土砂災害警戒区域内の家屋。隣接していた家屋は被災後に撤去された。</p> <p>[大船渡市赤崎町]</p>	<p>津波により家屋が流失し、基礎部分のみが残る。土砂災害警戒区域及び周辺の状況。</p> <p>[陸前高田市気仙町]</p>

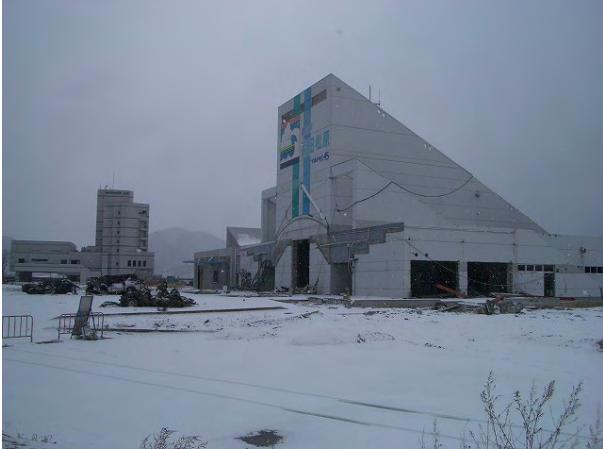
<p>津波で全壊した道の駅「高田松原 タピック 45」。被災遺構候補の一つ。</p> <p>[陸前高田市高田町]</p>	<p>地盤沈下により満潮時は海水が陸側に浸入する。</p> <p>[大船渡市赤崎町]</p>
