平成 28 年度 活動の記録
(平成 28 年 1 月 1 日～平成 28 年 12 月 31 日)

特定非営利活動法人 防災ネットいわて

【台風 10 号による岩泉町内の土砂災害状況】

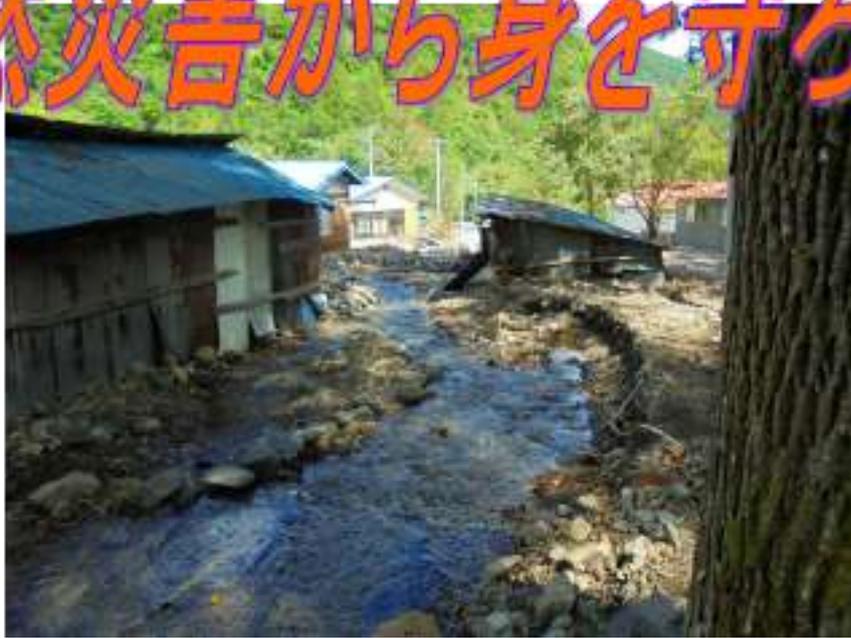
(台風 10 号に伴う大雨による土石流災害現場：岩泉町)

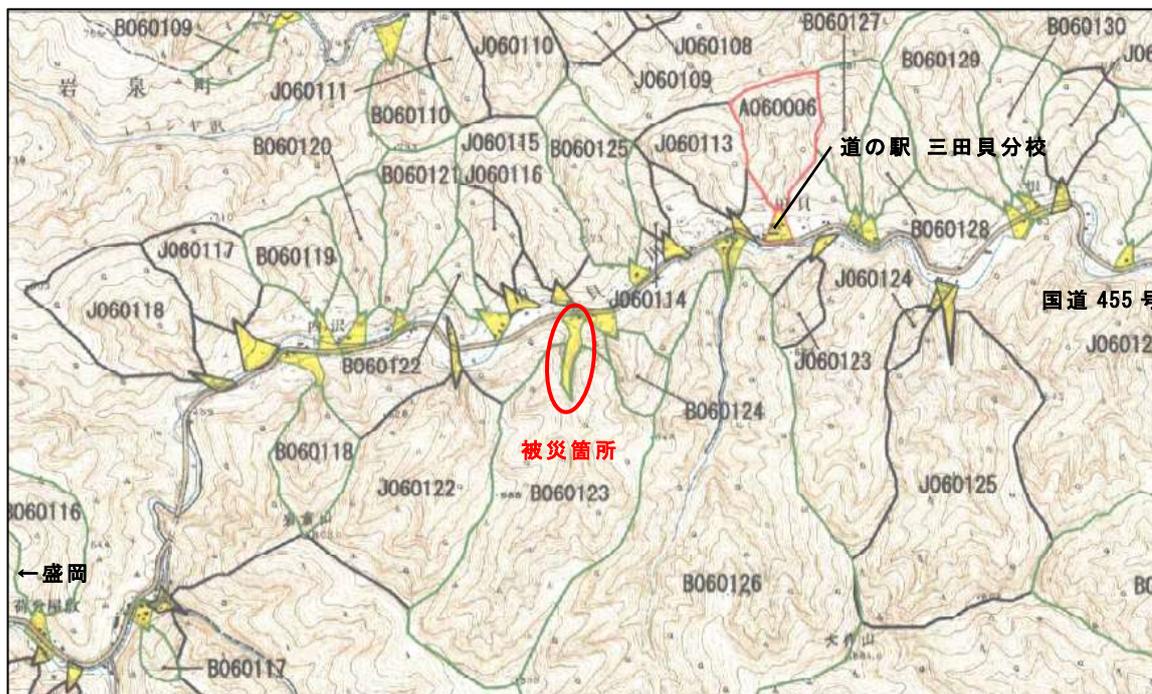
(「岩泉町土石流危険渓流位置図 7-5」から一部抜粋，加工)

被災家屋は国道 455 号沿いにあり、三田貝川流域の家屋の中では比較的大きな被害とされます。土石流が発生した溪流は土石流危険溪流Ⅱ（保全人家戸数 1 戸～4 戸）に区分され、国道沿いが土石流危険区域（黄色着色部：土石流の堆積や氾濫が予想される区域）となっています。土砂災害警戒区域には指定されていませんが、住民は当日の夕方、避難所へ避難していたということで、人的被害はありませんでした。

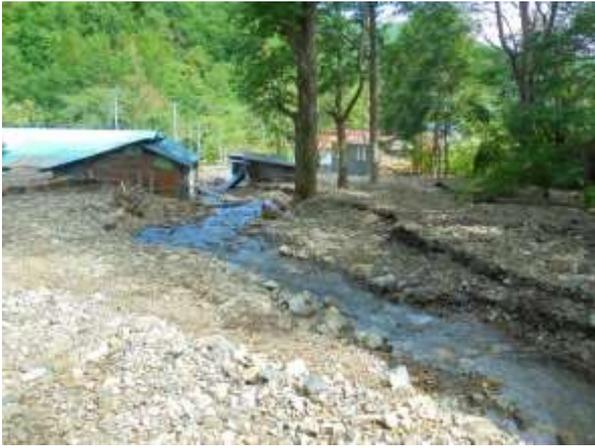
<p>【家屋の被災状況（溪流上流から撮影）】</p> <p>土石流堆積物の厚さは 1 m 程度。土石流発生前の流路は、写真の右端部分であったそうです。流れる水は澄んでいた。</p>	<p>【土砂で埋まった家屋】</p> <p>家屋の背後から土石流が押し寄せ、窓を突き破り、室内に土砂が流入した。堆積物の厚さは 1 m 以上。</p>

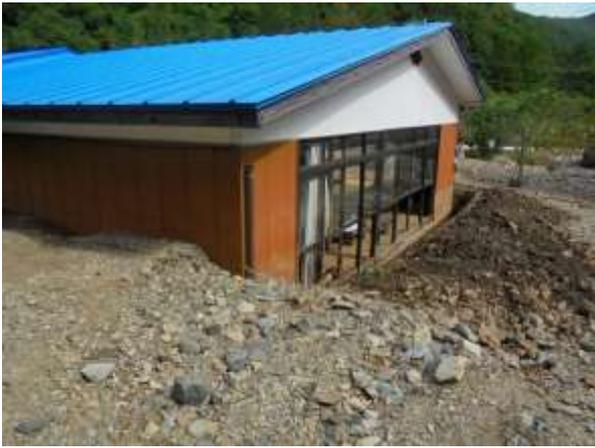
<p>【室内の砂礫を排出中】</p> <p>9 月 11 日の状況。親戚などの手を借り、小型運搬車や一輪車などで室内から砂礫を排出。窓や壁は破損、変形しているものの、柱などに大きな損傷は見られない。</p>	<p>【破損した家具等の撤去状況】</p> <p>家具や建具、布団、衣類などのほとんどは破棄。食器類は沢水で洗い、小屋で乾燥、保管。</p>

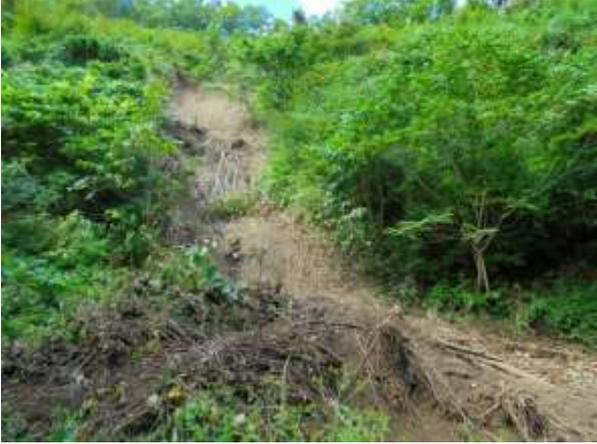
<p>【小規模な表層すべり】 住家から上流 300m 付近(左岸)。高さ 10～20m の地すべりを 2 箇所確認。</p>	<p>【溪床堆積物の小崩壊】 住家から上流 300m 付近(右岸)。厚く堆積していた溪床の土砂が、大雨により流出したと考えられる。</p>
